Sète

Le confortement de l'échangeur Clemenceau fait pour durer longtemps

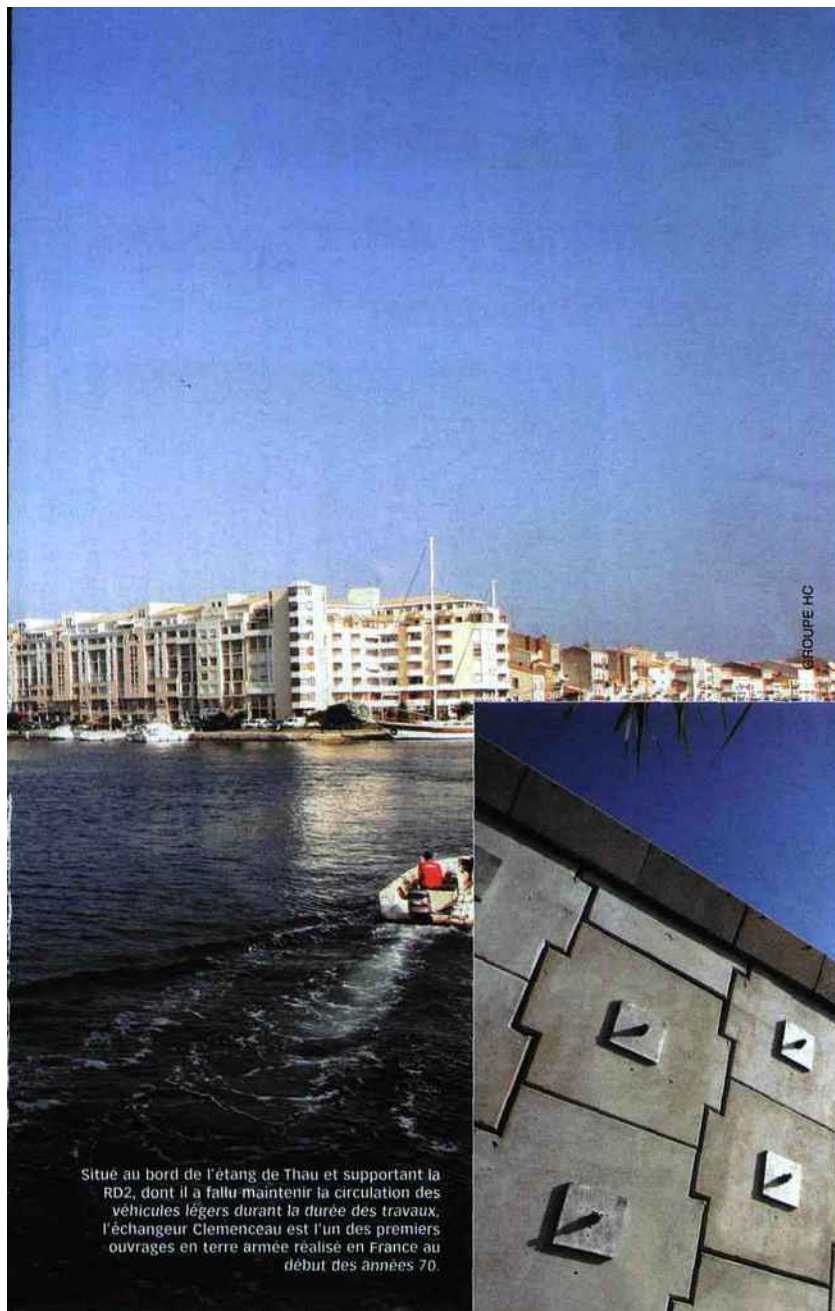
Situé au bord de l'étang de Thau et supportant la RD2, dont il a fallu maintenir la circulation des véhicules légers durant la durée des travaux, l'échangeur Clemenceau est l'un des premiers ouvrages en terre armée réalisés en France au début des années 70.

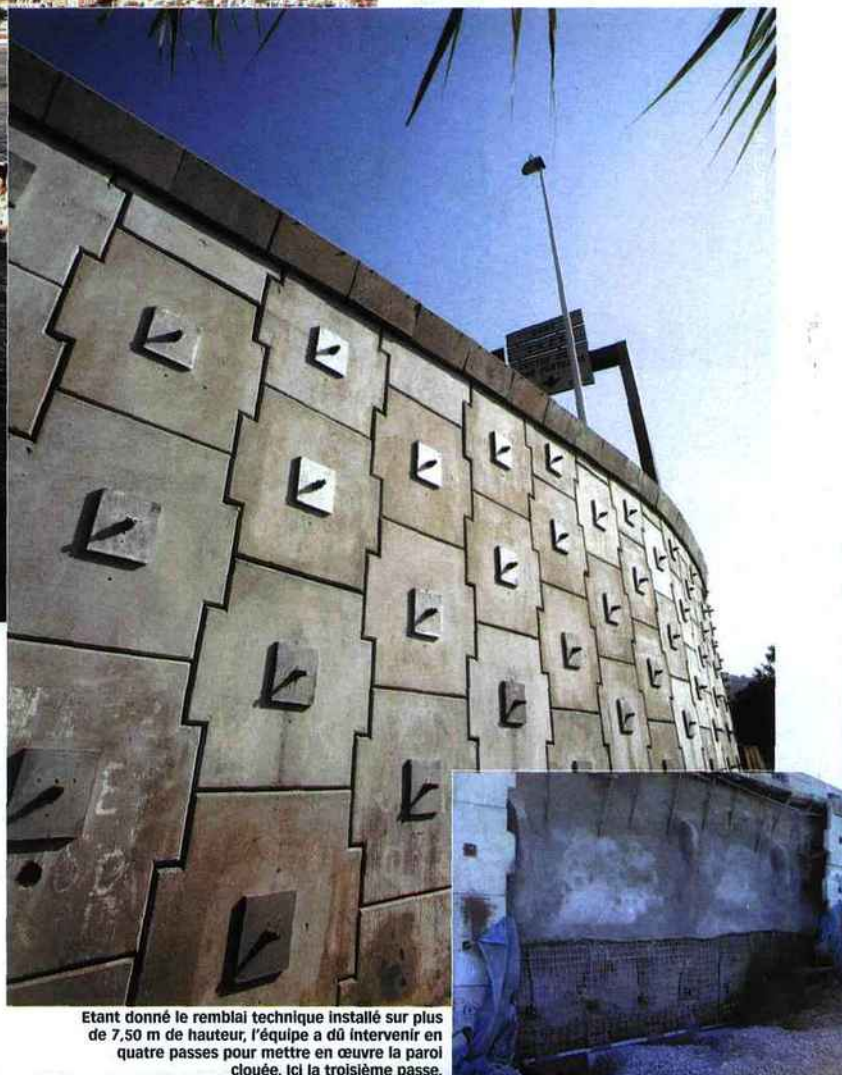
Etant donné le remblai technique installé sur plus de 7,50 m de hauteur, l'équipe a dû intervenir en quatre passes pour mettre en œuvre la paroi clouée. Ici la troisième passe.

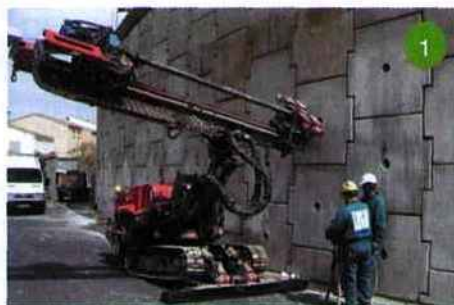
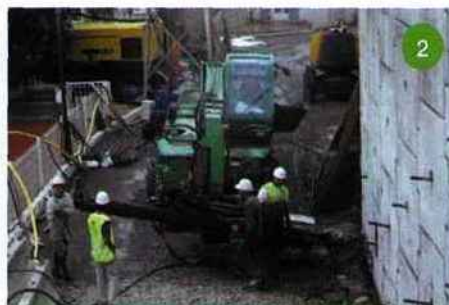
Le matériel de forage est entre autres composé d'une foreuse MD710 EGT (1), d'une foreuse Merlo (2) et d'une foreuse HCR6A Furikawa (3).
