Ouvrage d'art

Ragréage de haute voltige au-dessus de la Garonne

Dans le cadre du programme d'entretien du Pont d'Aquitaine, la DIR Atlantique a programmé d'importants travaux de réparation du béton des quatre pylônes du pont sur lesquels reposent les dispositifs de suspension du tablier de l'ouvrage.

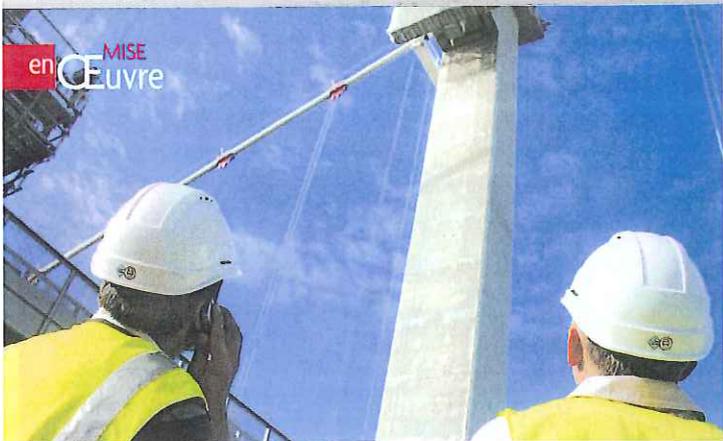
En fonction de l'importance des surfaces dégradées, trois types de mortiers de réparation Parexlanko sont utilisés sur le chantier.

Après un repiquage manuel des parties résiduelles non purgées, l'entreprise a procédé au ragréage des surfaces dégradées, soit à l'aide du mortier 731 Lankorep Structure R4, soit à l'aide du 735 Lankorep Rapide R4,

soit encore avec le 730 Lankorep Fin R3, destiné à une application en faible épaisseur. Suivant le cahier des charges rédigé par le CETE de Lille (utilisation de produits en accord avec la norme NF EN 1504), ces trois mortiers de réparation fibrés à retrait compensé ont été préparés in situ compte tenu des faibles quantités à mettre en œuvre, mais aussi à cause de la grande hauteur des pylônes.

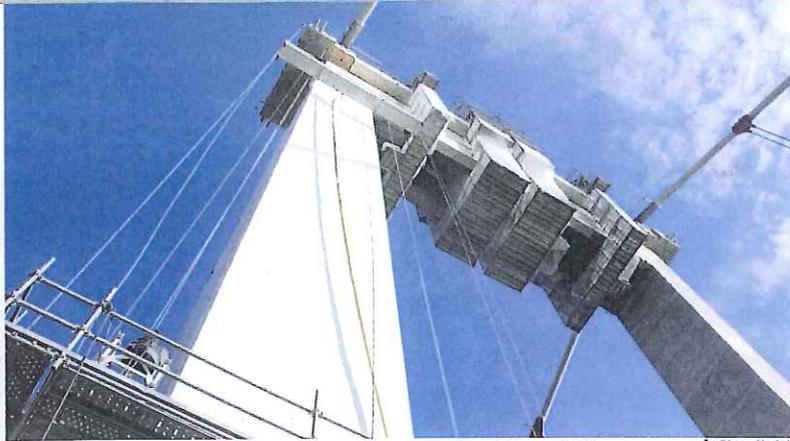
Mise en œuvre des trois couches de protection du système Chryso Résipoly.

Les zones qui surplombent directement les chaussées – entretoises supérieures et faces intérieures des pylônes – ont été traitées avec le 761 Lankosteel, un inhibiteur de corrosion par imprégnation. « *Non prévue au marché, cette dernière tâche a été proposée en option à la DIR Atlantique par Cofex Littoral, sans plus-value financière*, précise Eric Barlet, directeur de centre "Réparation ouvrage d'art" de Cofex Littoral. *Grâce à son excellent pouvoir de protection, le 761 Lankosteel permet d'éviter la corrosion des aciers du béton dans le temps.* » Conduite par l'entreprise David & Davitec, un des sous-traitants de l'opération, la mise en œuvre des trois couches de protection sur les bétons des pylônes constitue l'intervention finale du chantier. Le complexe développé par Chryso Résipoly intègre un primaire d'accrochage, un revêtement Sinotane de 3 mm d'épaisseur projeté à chaud et à prise instantanée et une couche de finition anti-UV. De quoi assurer la pérennité de la rénovation.

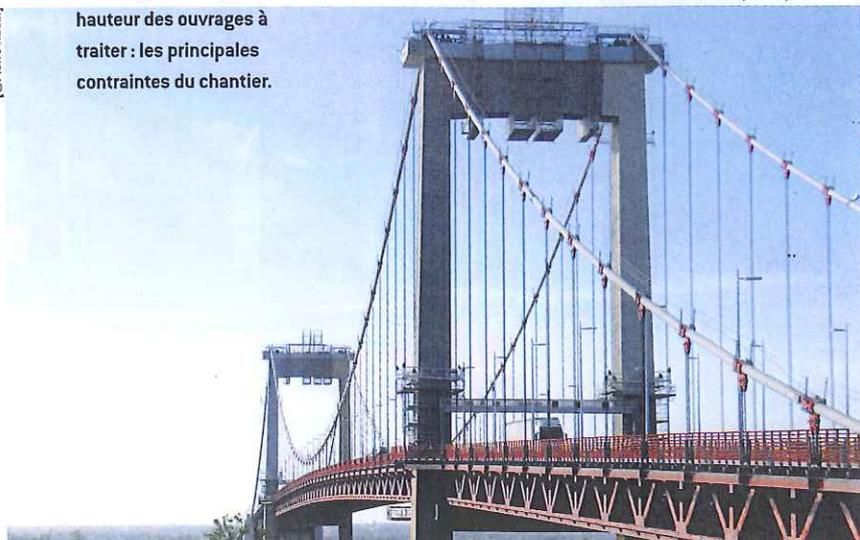
Planning serré et grande hauteur des ouvrages à traiter : les principales contraintes du chantier.
