Sète

Le confortement de l'échangeur Clemenceau fait pour durer longtemps

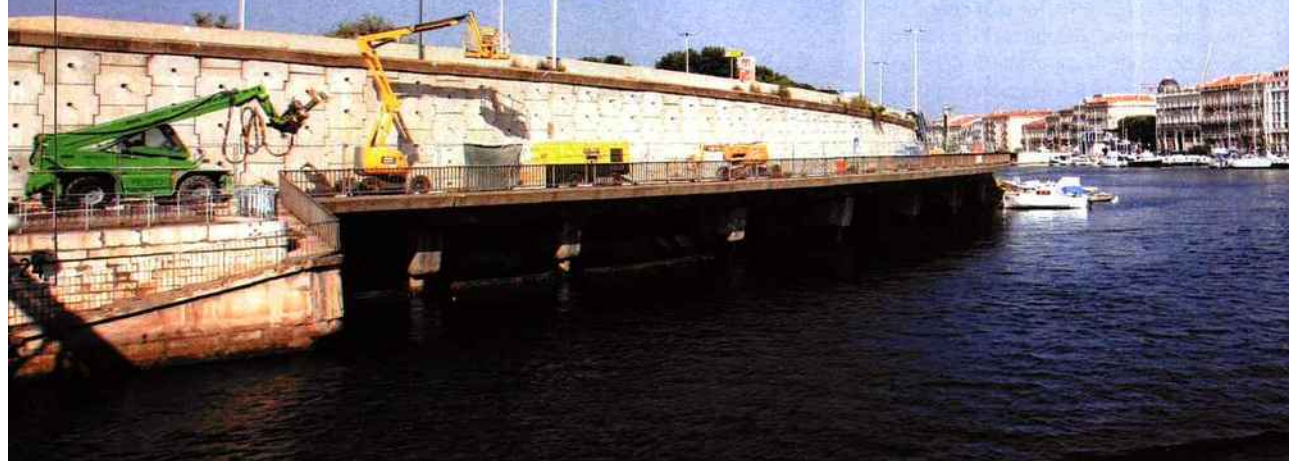
En raison de lames d'acier corrodées, 100 m² de l'un des trois murs en terre armée de l'échangeur Clemenceau s'effondre en novembre 2006. Parant à l'urgence, le Conseil Général de l'Hérault fait mettre en œuvre un remblai technique de 1 000 m³ de matériaux concassés. Aujourd'hui, l'heure n'est plus au provisoire mais au confortement par tirants d'ancrage passif de l'ensemble des murs sans oublier le traitement spécifique de la zone effondrée avec une paroi clouée. Retour sur un chantier friand d'« organisation et de moyens ».

L'échangeur Clemenceau est l'un des premiers ouvrages en terre armée réalisés en France au début des années 70. Situé au bord de l'étang de Thau, il est soumis à un milieu particulièrement agressif à l'origine de l'effondrement. Les armatures métalliques reliées aux écaïles béton préfabriquées ont été corrodées par l'air marin et se sont rompues. La RD2, l'un des principaux accès au centre-ville de Sète, a alors été fermée aux poids-lourds au niveau de l'échangeur en attendant de

de la paroi et des écaïlles périphériques, un ferrailage par deux nappes de treillis soudés et une projection de béton par voie sèche sur une épaisseur de 25 cm.
